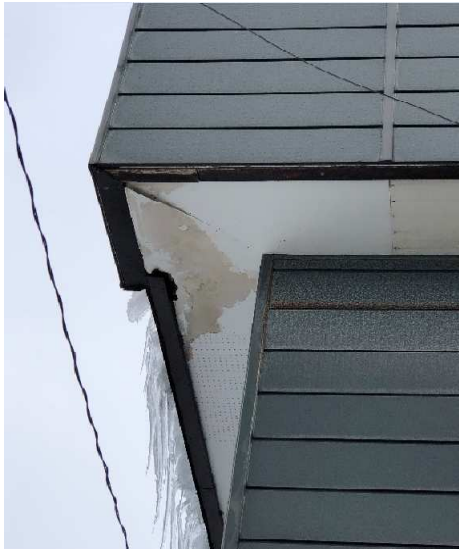
・施工前(春の強風や雨で軒天井材が落下)
(2月の保存データ使用)

※罹災状況は春の強風で穴の開いた軒天井が落下した。
当初は屋根板金のスガモリが原因との判定で
火災保険金は出ないとの回答でしたが
赤外線カメラを利用して漏水ケ所が見える化して
特定した結果、パラペット笠木板金の雨もりと認定され
その後の被害判定で保険金が出ることになりました。

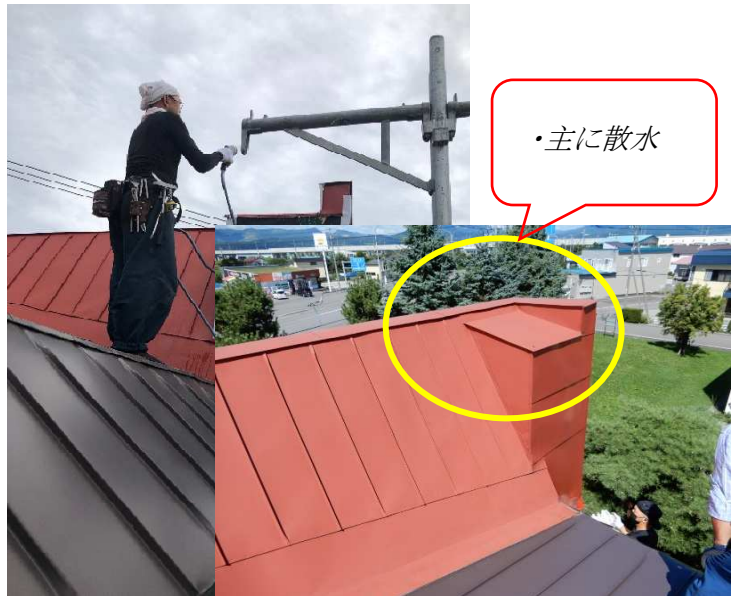
・漏水試験 (散水状況)

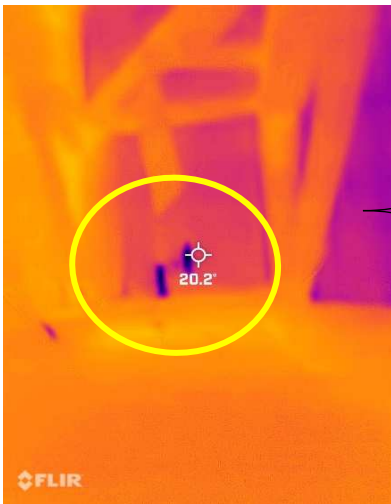
赤外線カメラで
パラペット内部見上げ部
漏水ケ所の認定
(温度差分布による判定)
青色部は1.4℃ (漏水場所)

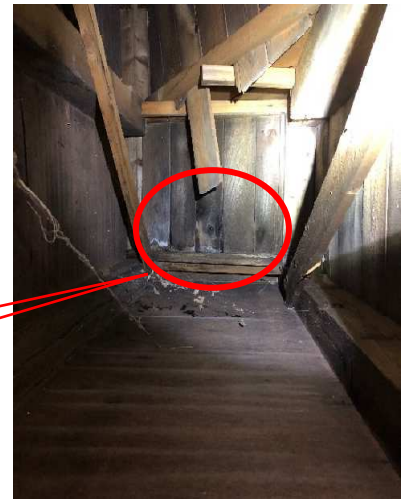
・水漏れヶ所撮影
